# **GUÍA PARA LA INTERVENCIÓN EN LAS TORRES DE DEFENSA DE LA COSTA ORIENTAL DE ANDALUCÍA, A PARTIR DE SU CARACTERIZACIÓN Y VALORACIÓN.**

PABLO MARTÍN SANTANA

TUTOR DEL TRABAJO: JOSÉ LUIS GONZÁLEZ MORENO-NAVARRO

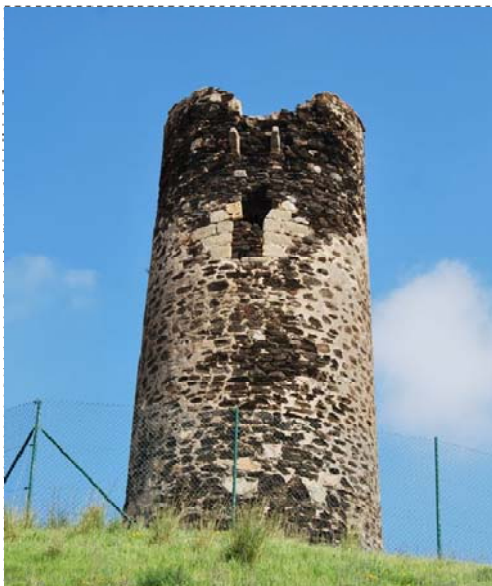
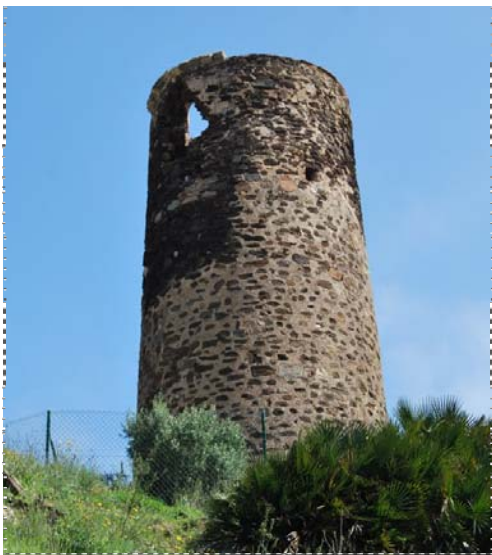
Protección	B.I.C. Monumento 29/06/1985
Estado de Conservación	Bueno. Se conserva en su totalidad después de haber sido convenientemente restaurada en la década de los 90.
Uso	Ninguno

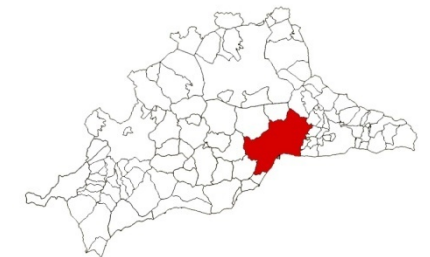
Denominación	TORRE DEL RÍO
Provincia	Málaga
Municipio	Málaga
Coordenadas Geográficas	36°40'48" N 4°27'12" O
Visual teórica	Batería de Torremolinos: 3,50 km SUROESTE Málaga: 5,00 km NORESTE
Ubicación	Debió situarse en la desembocadura del Río Guadalhorce.

Protección	-
Estado de Conservación	Desaparecida por la presión inmobiliaria de los años 60 del siglo XX
Uso	-

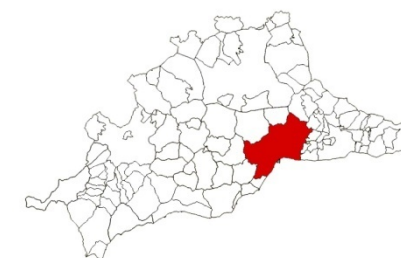
Denominación	TORRE DE SAN TELMO
Provincia	Málaga
Municipio	Málaga
Coordenadas Geográficas	36°43'18" N 4°22'49" O
Visual teórica	Málaga : 5,00 km OESTE Torre de las Palomas: 2,50 km ESTE
Ubicación	Estaba situada sobre una peña a 91 m del mar y 128m de elevación. Sobre el cauce del arroyo Jaboneros

Protección	-
Estado de Conservación	Desaparecida por la construcción de la carretera Málaga-Almería
Uso	-

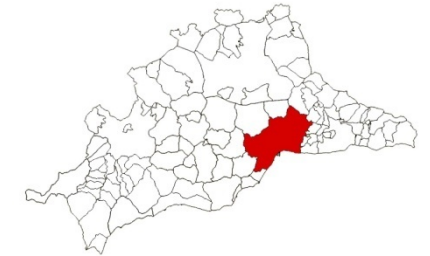
Denominación	TORRE DE LAS PALOMAS
Provincia	Málaga
Municipio	Málaga
Coordenadas Geográficas	36°42'44" N 4°19'39" O
Visual teórica	Torre de San Telmo : 2,50 km OESTE Torre del Cantal: 3,00 km ESTE
Ubicación	Se ubica en el cabo de las Palomas, en las inmediaciones de la barriada de la Araña, en una terraza rocosa de calizas blancas junto al mar, a 34 m de la orilla. y 17 metros sobre el nivel del mar.

Protección	B.I.C. Monumento 29/06/1985 Protección Integral (PGOU Málaga, 2011)
Estado de Conservación	Bueno. Restaurada.
Uso	Ninguno

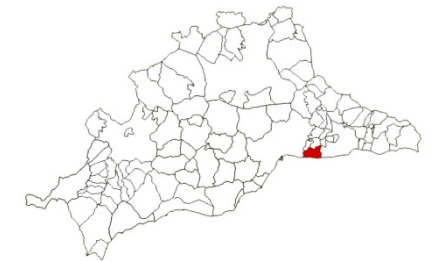
Denominación	TORRE DEL CANTAL
Provincia	Málaga
Municipio	Rincón de la Victoria
Coordenadas Geográficas	36°42'50" N 4°17'40" O
Visual teórica	Torre de las Palomas : 3,00 km OESTE Torre de Benagalbón: 3,60 km ESTE
Ubicación	Situada en una punta escarpada , a 50 m de la orilla del mar y muy próxima a la carretera nacional N-340 se encuentra sometida a la presión constructiva de su entorno.

Protección	B.I.C. Monumento 29/06/1985
Estado de Conservación	Bueno
Uso	Ninguno

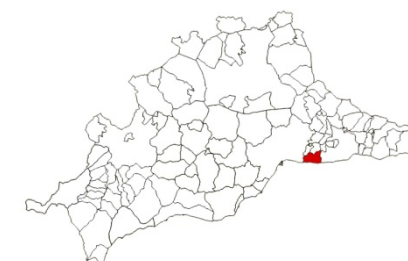
Denominación	TORRE DE BENAGALBÓN
Provincia	Málaga
Municipio	Rincón de la Victoria
Coordenadas Geográficas	36°42'43" N 4°15'17" O
Visual teórica	Torre del Cantal: 3,60 km OESTE Torre de Chilches: 3,00 km ESTE
Ubicación	Se encuentra situada en un pequeño promontorio junto a la C.N. 340. La zona está urbanizada y se localiza dentro de una propiedad particular vallada. Próxima a la desembocadura de del arroyo de Bengalbón, dista 200 m de la orilla del mar.

Protección	B.I.C. Monumento	29/06/1985
	B.I.C. Zona Arqueológica	08/10/2008
Estado de Conservación	Bueno. Restaurada	
Uso	Ninguno

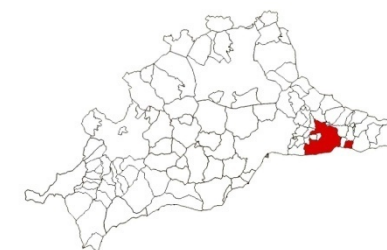
Denominación	TORRE DE CHILCHES
Provincia	Málaga
Municipio	Chilches (Vélez)
Coordenadas Geográficas	36°42'50" N 4°13'16" O
Visual teórica	Torre de Benagalbón: 3,00 km OESTE Torre Moya: 3,00 km ESTE
Ubicación	Situada en un pequeño montículo junto a la C.N. 340 a 22 m sobre el nivel del mar, en una zona urbanizada y dentro de un espacio cerrado con una valla Dista 80 m de la orilla del mar.

Protección	B.I.C. Monumento	29/06/1985
Estado de Conservación	Bueno. Restaurada	
Uso	Ninguno

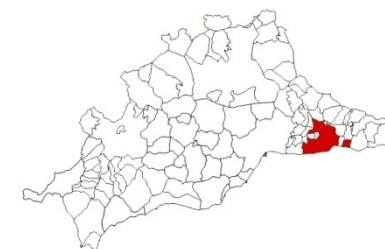
Denominación	TORRE MOYA
Provincia	Málaga
Municipio	Benajárfes (Vélez)
Coordenadas Geográficas	36°42'57" N 4°11'12" O
Visual teórica	Torre de Chilches: 3,00 km OESTE Torre del Jaral: 3,40 km ESTE
Ubicación	Está situada sobre un cerro a 15 m. del nivel mar, junto a la C.N. 340. Dista de la orilla del mar 130 m. Su entorno no presenta obstáculos para una visión completa de la torre pero su uso actual como vivienda ha propiciado modificaciones exteriores e interiores importantes; entre las exteriores cabría citar la escalera exterior y el encalado, así como el adosamiento de una casa, todo ello en su lado norte.

Protección	B.I.C. Monumento 29/06/1985
Estado de Conservación	Regular estado de conservación. El hecho más negativo es la pérdida de su fisonomía primitiva producto de los múltiples añadidos y modificaciones producidos durante los últimos 50 años
Uso	Vivienda Privada

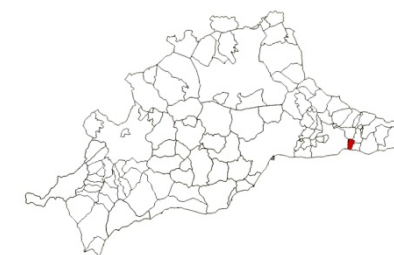
Denominación	TORRE LADEADA
Provincia	Málaga
Municipio	Algarrobo
Coordenadas Geográficas	36°44'46" N 4°03'07" O
Visual teórica	Torre del Mar: Aprox. 3,50 km OESTE Torre de Lagos: 3,50 km ESTE
Ubicación	Insertada en la trama urbana de la ciudad, ocupa una zona ajardinada entre edificios de gran altura. Preside ladeada con 18° de inclinación debido al vuelco de sus cimientos. Junto a desembocadura derecha del Río Algarrobo, dista 100 m de la orilla del mar.

Protección	B.I.C. Monumento 29/06/1985
Estado de Conservación	Mediano estado de conservación. La torre ha sufrido deterioros en su base provocados por el aprovechamiento de sus bloques basales en la construcción de casas de pescadores.
Uso	Ninguno

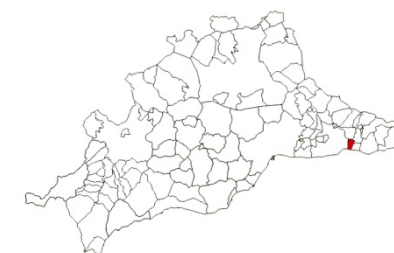
Denominación	TORRE NUEVA DEL RÍO ALGARROBO
Provincia	Málaga
Municipio	Algarrobo
Coordenadas Geográficas	36°44'52" N 4°03'07" O
Visual teórica	Torre ladeada: 0,20 km SUR Torre de Lagos: 3,50 km ESTE
Ubicación	Insertada en la trama urbana del pueblo malagueño del Algarrobo se sitúa en un espacio ajardinado justo en frente de la torre ladeada. Junto al margen derecho del río Algarrobo y a 300 m de distancia de la línea de la costa.

Protección	B.I.C. Monumento	29/06/1985
Estado de Conservación	Bueno. Restaurada.	
Uso	Se desconoce

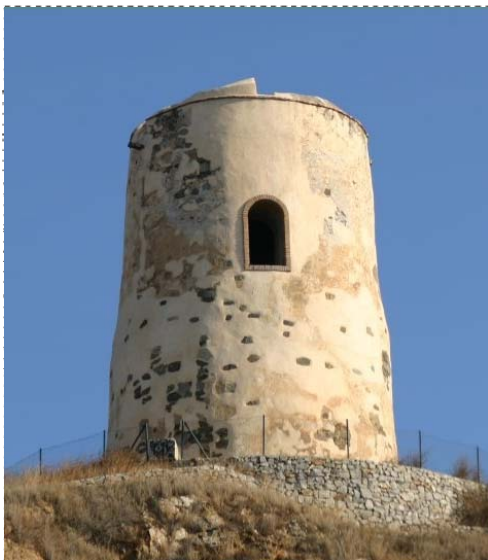
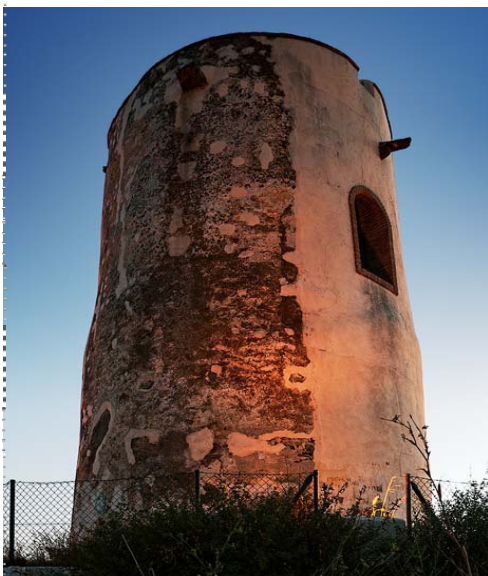
Protección	B.I.C. Monumento 29/06/1985
Estado de Conservación	Mediano estado, deterioro progresivo. - Deterioro/perdida del mortero del rejuntado. -Desaparición del recercado de los vanos. -Se ha horadado el muro bajo la ventana para realizar un hueco. -Pérdida parcial del pretil en la cara sur. -Colonización de Vegetación en la cara norte. -Vandalismo (grafitis)
Uso	Ninguno

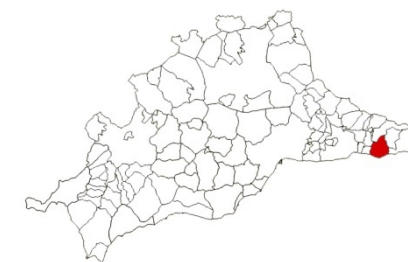
Denominación	TORRE DE GÜI
Provincia	Málaga
Municipio	Torrox
Coordenadas Geográficas	36°44'34" N 4°00'46" O
Visual teórica	Torre de Lagos: 1,50 km OESTE Torre Torrox: Aprox. 3,60 km SURESTE
Ubicación	Se eleva sobre un pequeño montículo, a 25 m. de altura, sobre la C. N. 340 y a la entrada del barrio de "El Morche". Su visión actual es completa dada la falta de presión urbanística. Situada junto al margen izquierdo de la desembocadura del río Güi. Dista 137 m de la orilla del mar.

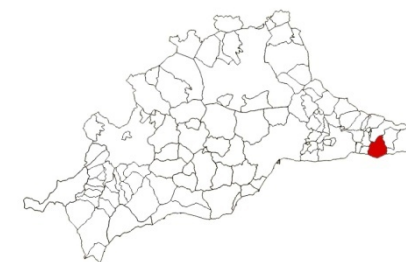
Denominación	TORRE DE CALACEITE
Provincia	Málaga
Municipio	Torrox
Coordenadas Geográficas	36°44'16" N 3°55'35" O
Visual teórica	Torre de Torrox: Aprox. 2,60 km SUROESTE Torre Macaca: 2,00 km NORESTE
Ubicación	Está situada a pocos metros de la C.N. 340, y casi colgada sobre ella a 40 m sobre el nivel del mar, dominando la costa. Junto a ella aparece un depósito de agua moderno. No presenta obstáculos para su visión. Dista 60 m de la orilla del mar

Protección	B.I.C. Monumento 29/06/1985
Estado de Conservación	Bueno. Restaurada ppio. siglo XX
Uso	Ninguno

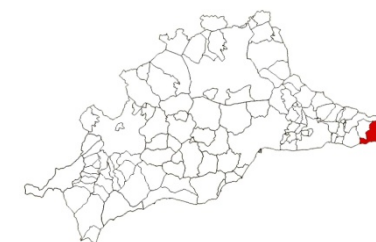
Denominación	TORRE MACACA
Provincia	Málaga
Municipio	Nerja
Coordenadas Geográficas	36°44'36" N 3°54'18" O
Visual teórica	Torre de Calaceite: 2,00 km SUROESTE Torrecilla: 1,50 km ESTE
Ubicación	Situada sobre la C.N. 340 y colgada sobre ella, en una zona urbanizada y junto a una antigua casa cuartel abandonada. No presenta importantes obstáculos en su entorno. Dista 40 m de la orilla del mar.

Protección	B.I.C. Monumento 29/06/1985
Estado de Conservación	Mediano estado de conservación.
Uso	Ninguno

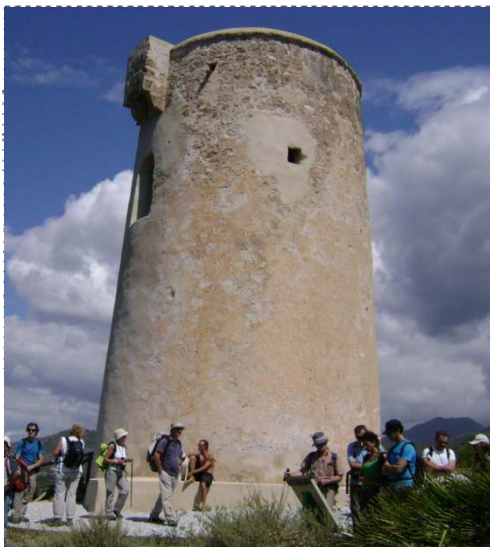
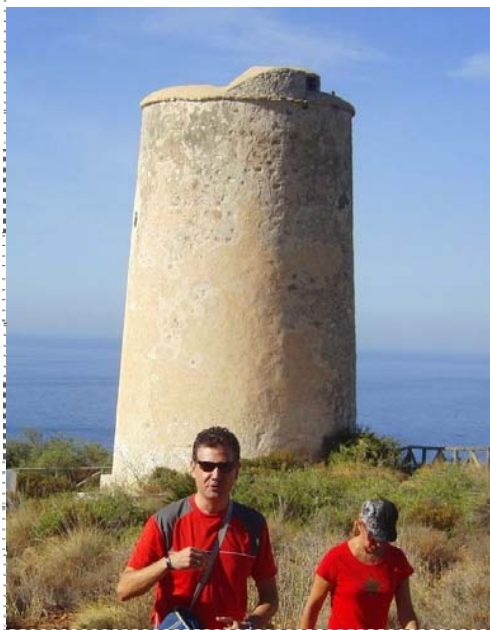
Protección	B.I.C. Monumento	29/06/1985
Estado de Conservación	Ruinas. Destruída durante la Guerra de Independencia por los ingleses (1808-1814)	
Uso	Su entorno se ha ajardinado y se ha creado un mirador

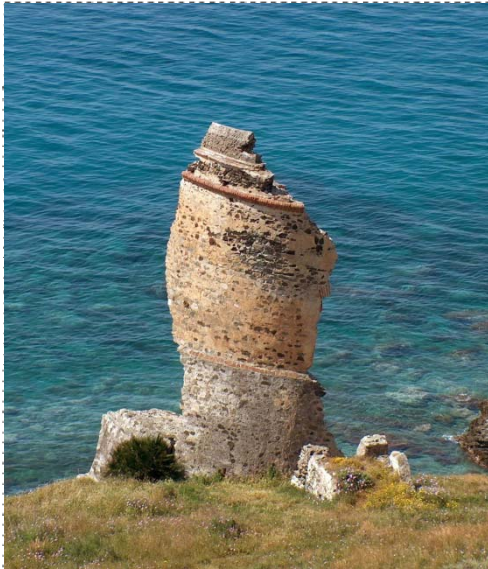
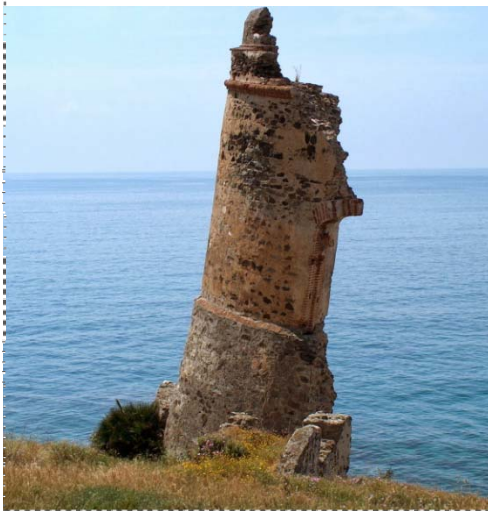
Protección	B.I.C. Monumento 29/06/1985
Estado de Conservación	Bueno. Restaurada en el año 2009
Uso	Su entorno se ha adecuado para adaptarlo como mirador.

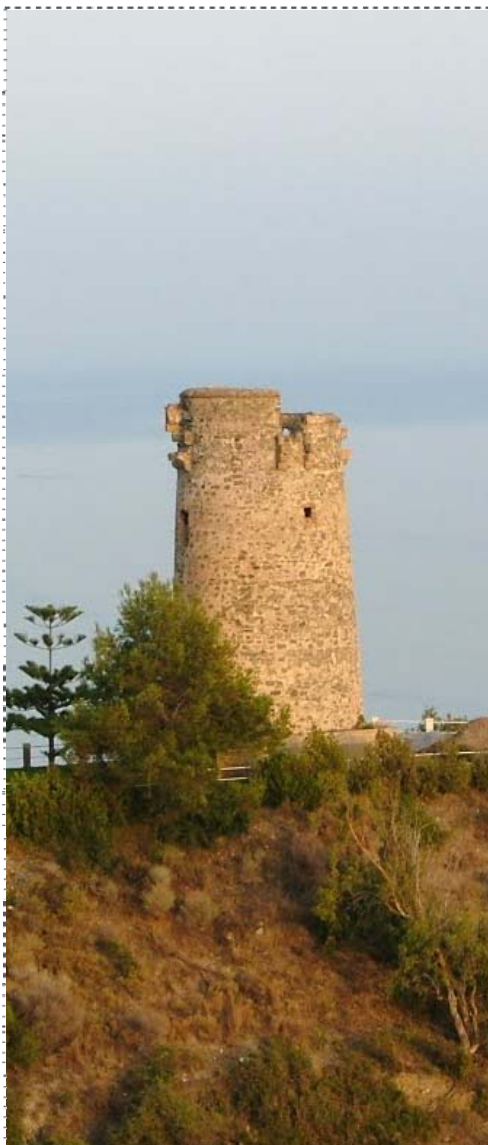
Protección	B.I.C. Monumento 29/06/1985
Estado de Conservación	Arruinada casi en su totalidad. Solo existe un lienzo de sus muros
Uso	Ninguno

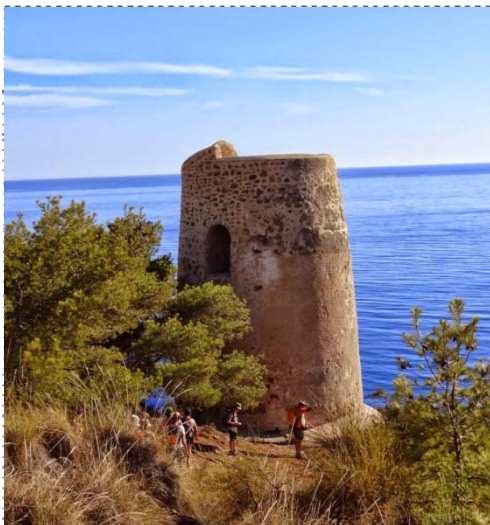
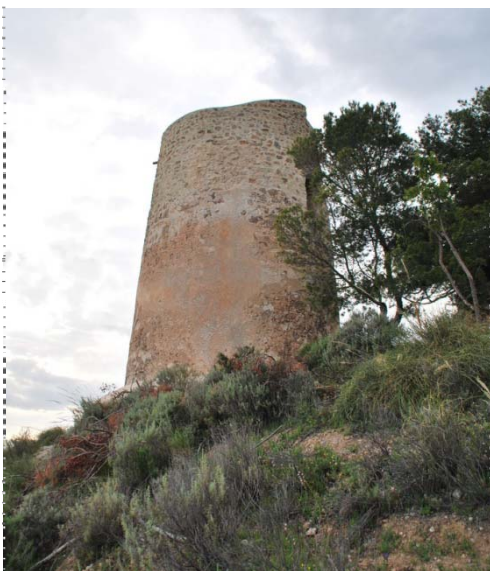
Protección	B.I.C. Monumento    29/06/1985
Estado de Conservación	Mediano estado de conservación.
Uso	Ninguno. Se encuentra situado dentro de una propiedad privada

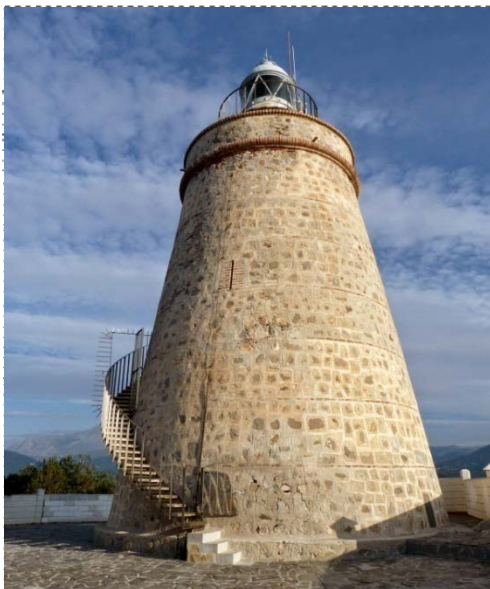
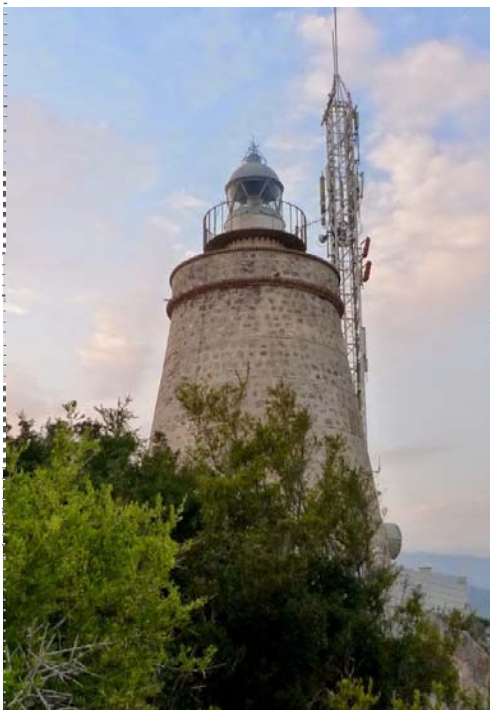
Protección	B.I.C. Monumento    29/06/1985
Estado de Conservación	Bueno. Restaurada. Conserva casi todo el peto de la terraza.
Uso	Adecuado su entorno no mirador.

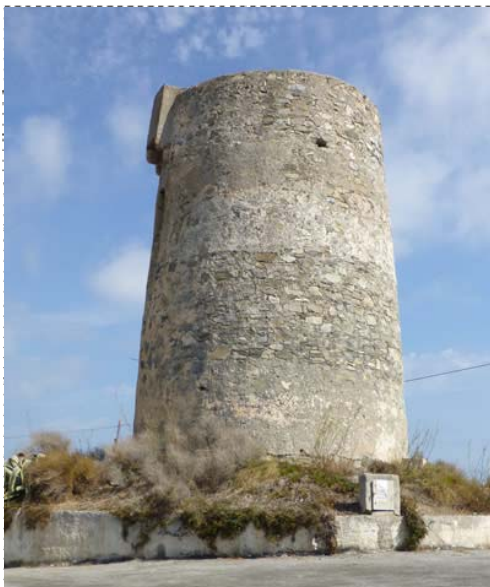
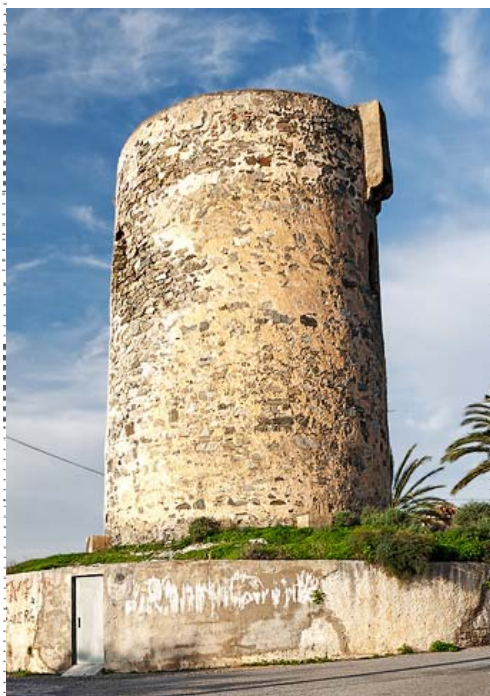
Protección	B.I.C. Monumento 29/06/1985
Estado de Conservación	Bueno. Restaurada en el año 1990.
Uso	Faro de señalización marítima. Desde 1992 adecuación de su contorno como plaza mirador.

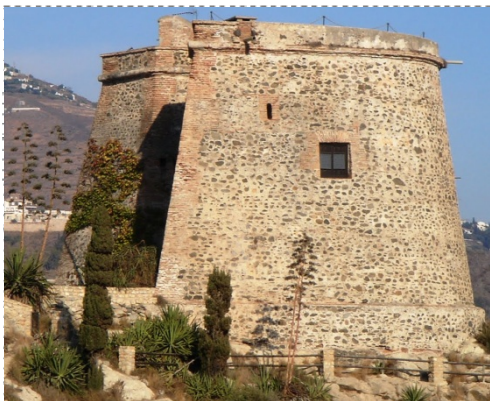
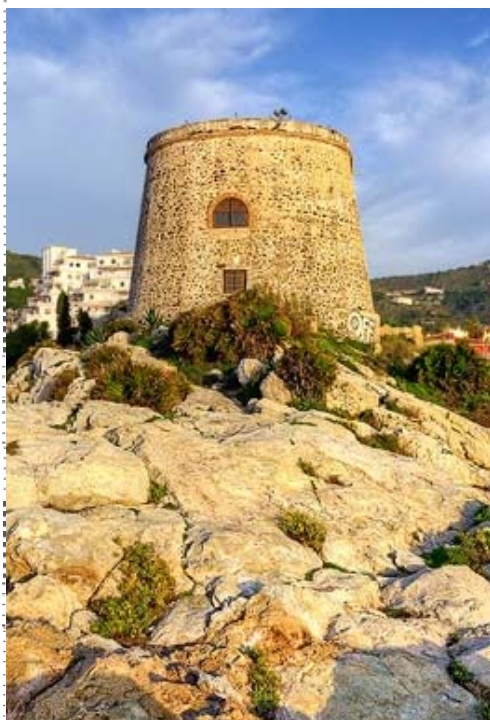
Protección	B.I.C. Monumento 29/06/1985
Estado de Conservación	Se encuentra bastante derruida. Desmochada en sus 2/3 partes.
Uso	Ninguno

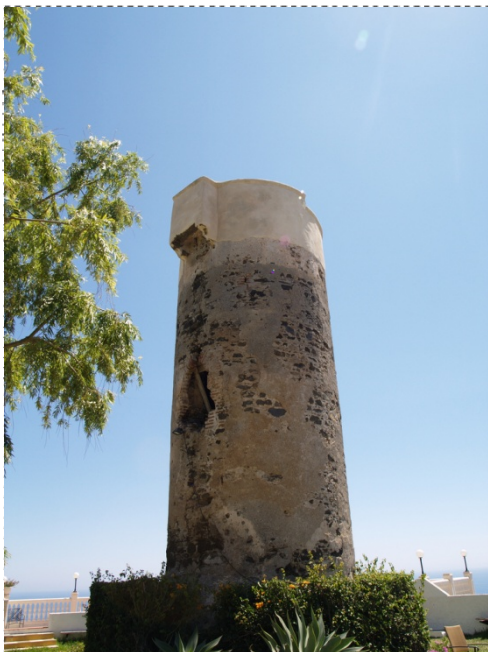
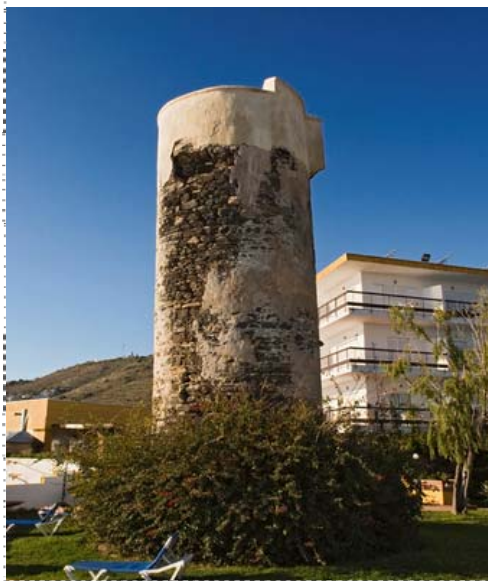
Protección	B.I.C. Monumento 29/06/1985
Estado de Conservación	Mantiene un buen nivel de conservación, aunque se le ha dotado de un acceso en la planta baja.
Uso	Ninguno

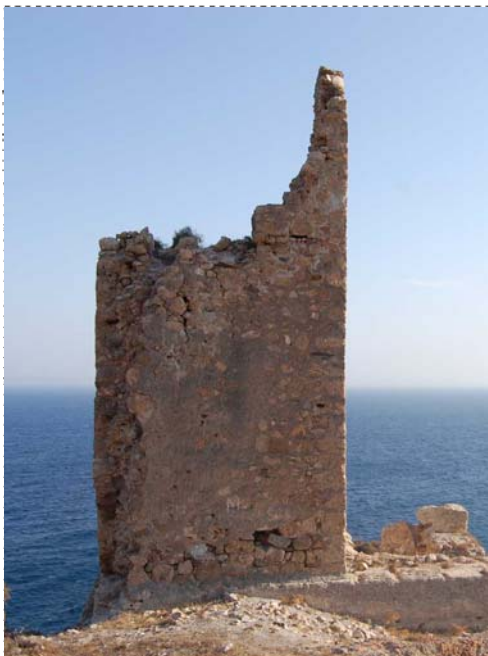
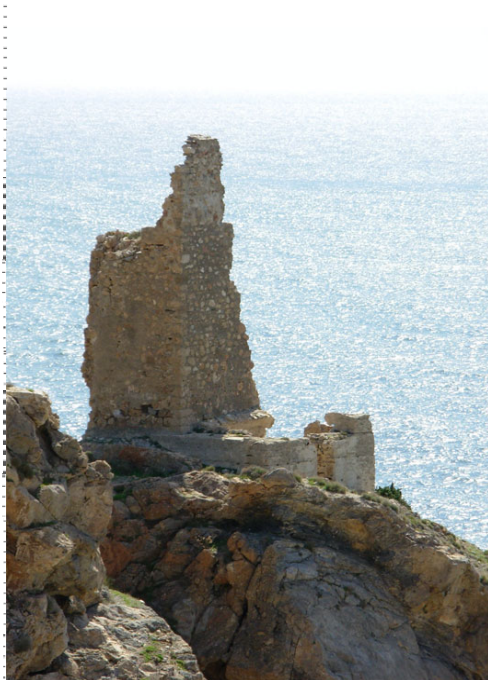
Protección	B.I.C. Monumento 11/12/1985
Estado de Conservación	Mal estado de conservación. Ha desaparecido el tercio superior de la torre, donde se ubicaba la cámara.
Uso	Ninguno

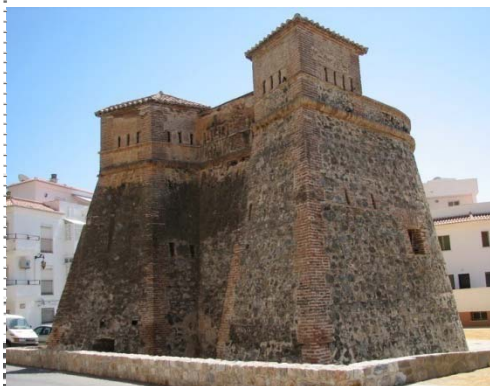
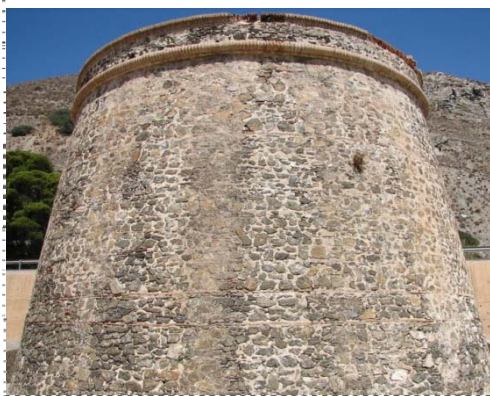
Protección	B.I.C. Monumento 29/06/1985
Estado de Conservación	Su estado de conservación es regular. Desaparición del matacán y del recercado de la puerta. -Destrucción parcial del parapeto -Destrucción del peldañado de la escalera.
Uso	Ninguno

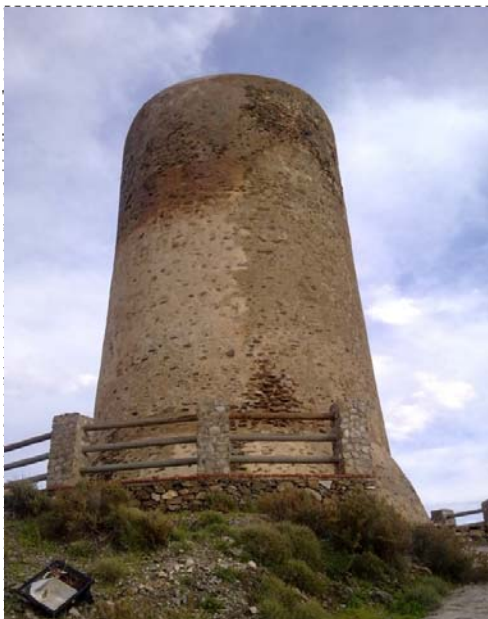
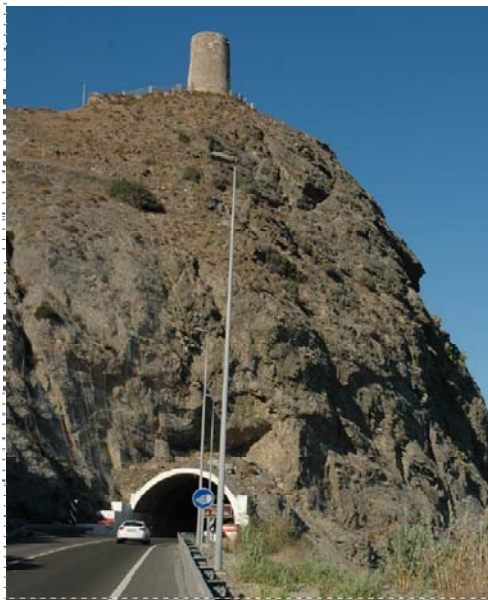
Protección	B.I.C. Monumento 29/06/1985
Estado de Conservación	Bueno. Restaurada 2012-2014
Uso	Centro de Interpretación de la Arquitectura Defensiva del Litoral de Granada.

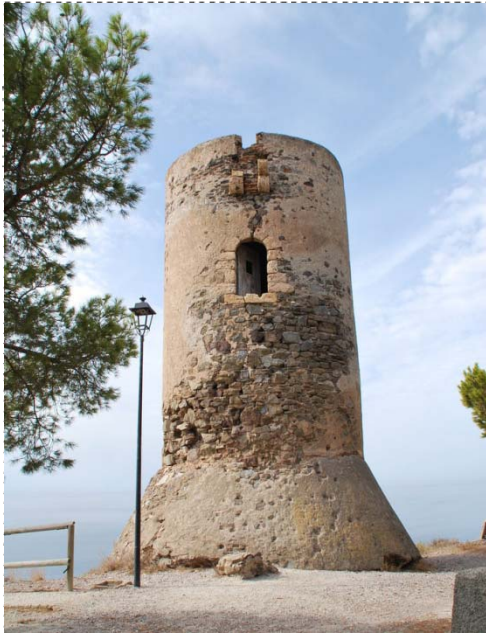
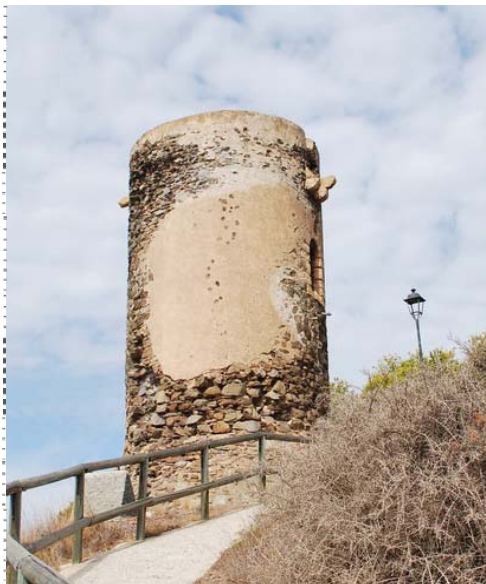
Protección	B.I.C. Monumento    29/06/1985
Estado de Conservación	Bueno. Restaurada en el año 2004
Uso	Accesible al interior de la estancia. ha sido colocada una escalera marinera en el muro bajo al acceso. Se ha adecuado su entrono como mirador.

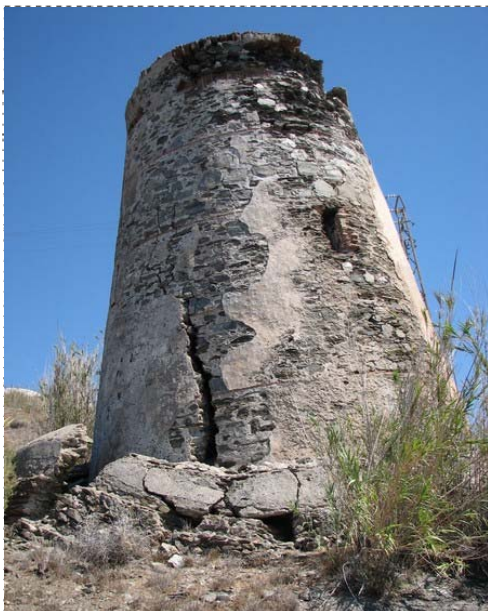
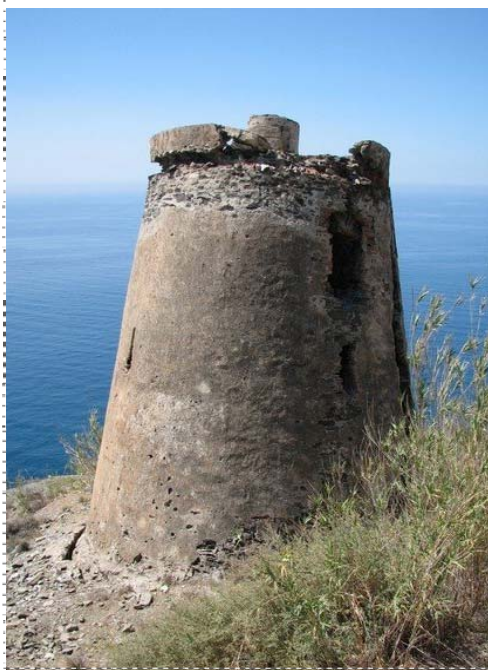
Protección	B.I.C. Monumento 29/06/1985
Estado de Conservación	Bueno
Uso	Su entrono se ha adecuado para ser usado como mirador.

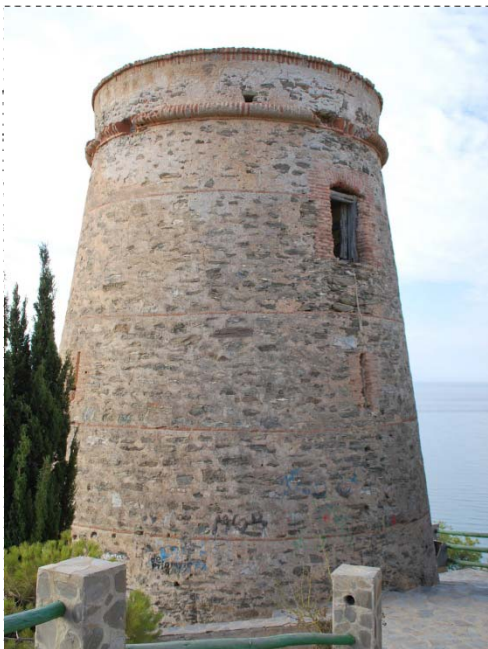
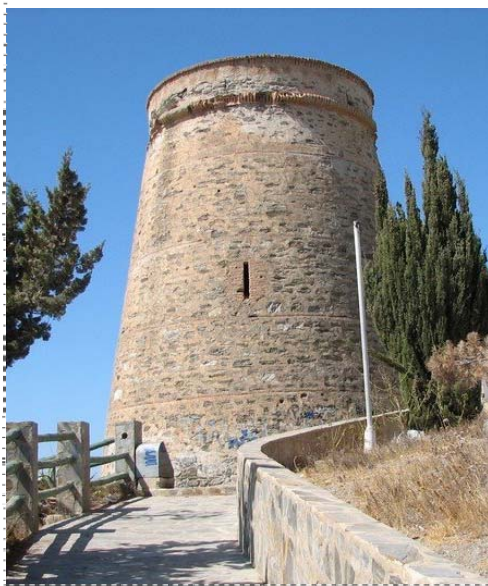
Protección	B.I.C. Monumento 29/06/1985
Estado de Conservación	Mal estado de conservación. A pesar de conservar intacta la garita de salida al terrado y parte del parapeto, la torre se encuentra inclinada y cuarteada a causa de una gran grieta que la recorre desde la base hasta la altura de la cámara.
Uso	Ninguno

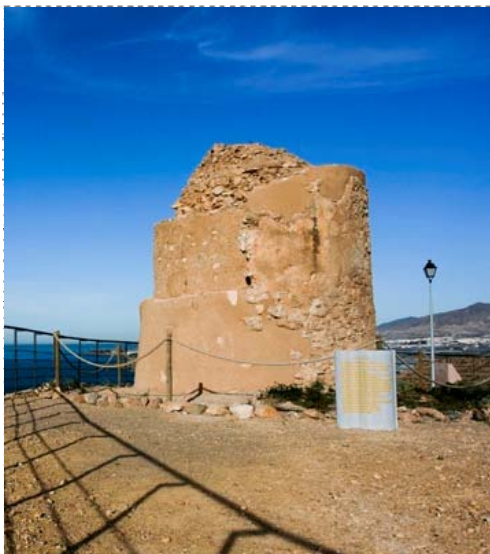
Protección	B.I.C. Monumento 29/06/1985
Estado de Conservación	Bueno. Restaurada a principios del siglo XX
Uso	Su entorno se ha adaptado para ser usado como mirador. Se ha construido unas escaleras en las faldas del cerro que facilita el acceso al entorno de la torre

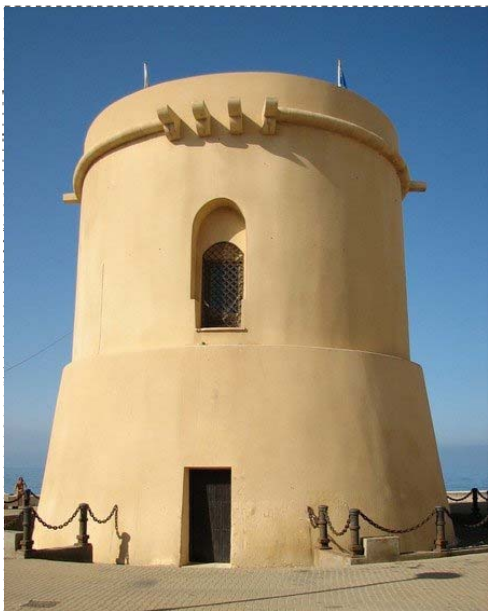
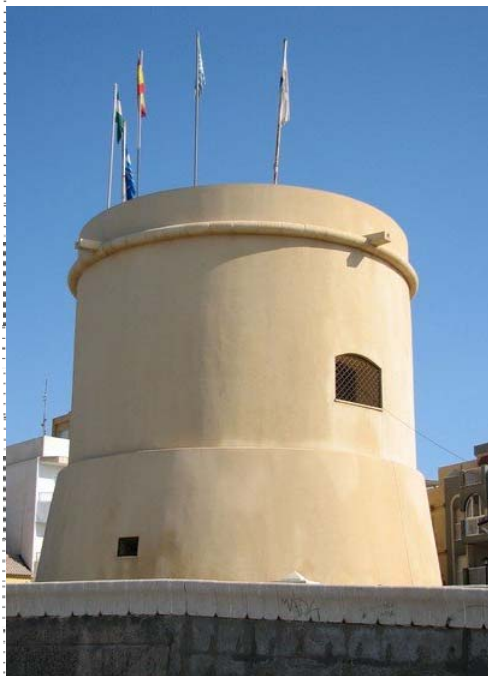
Protección	B.I.C. Monumento 29/06/1985
Estado de Conservación	Restos del tercio inferior. Los terremotos de 1803-1804 arruinaron la torre. Restaurada en el año 2008
Uso	Su entorno se ha adecuado como mirador

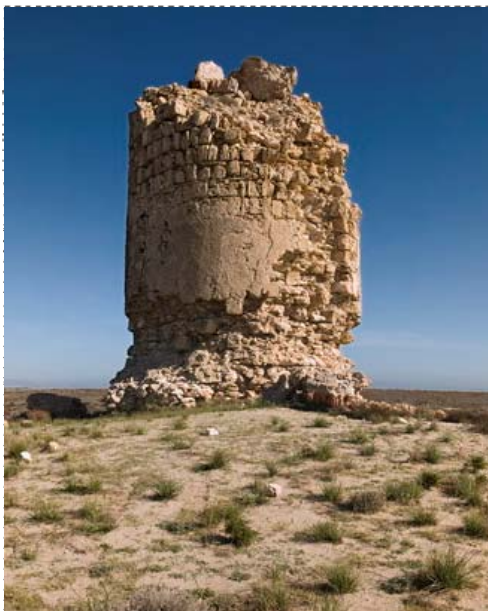
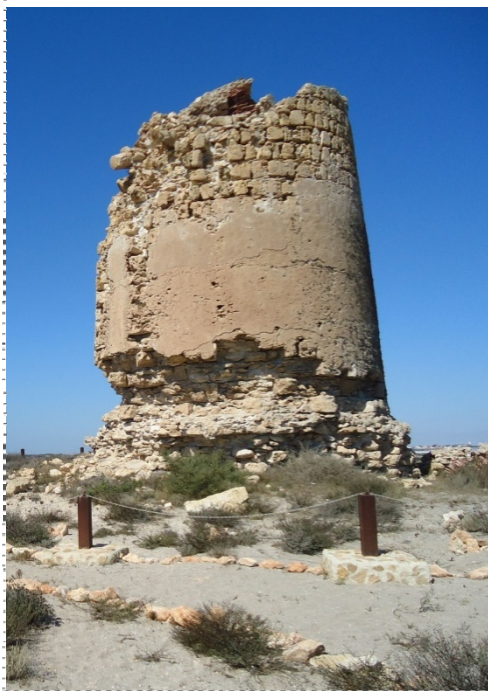
Protección	B.I.C. Monumento 29/06/1985
Estado de Conservación	Desaparecida por la acción del mar con posterioridad al año 1906. Solo se conservan sus ruinas en la orilla
Uso	-

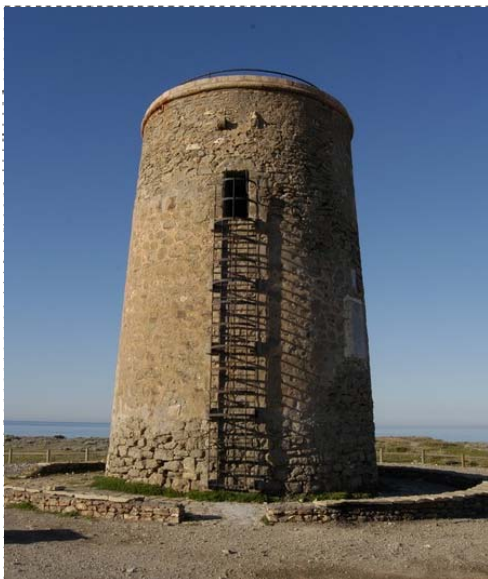
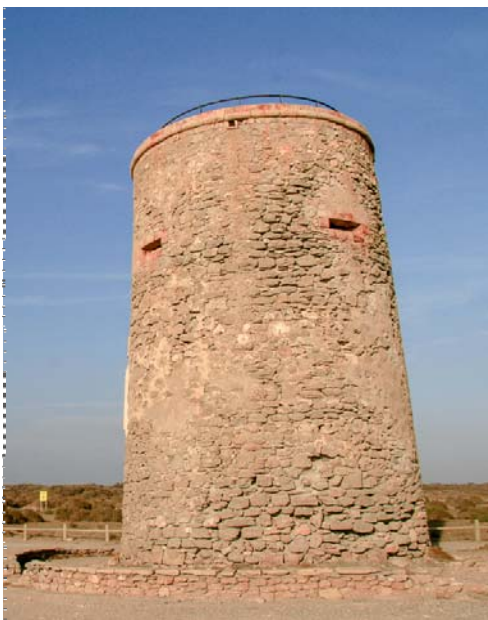
Protección	B.I.C. Monumento	29/06/1985
Estado de Conservación	Bueno	
Uso	Ninguno

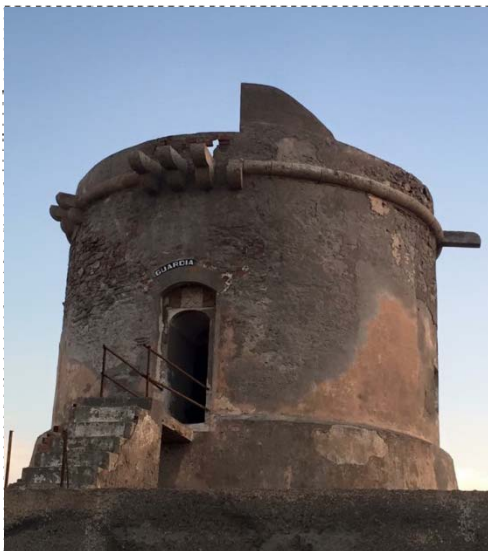
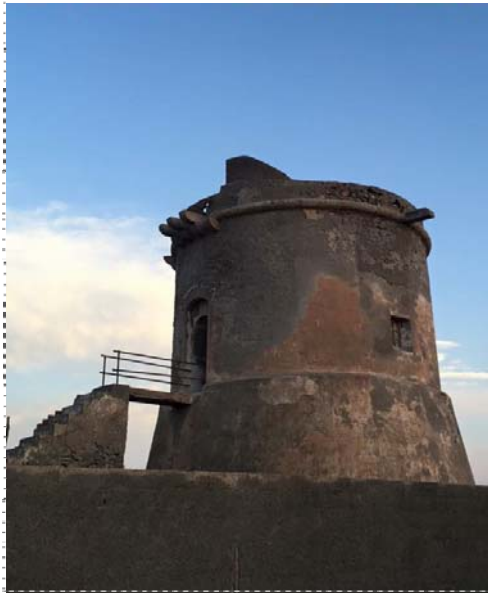
Protección	B.I.C. Monumento 29/06/1985
Estado de Conservación	Bueno. Restaurada en el año 1987.
Uso	Accesible a su interior a través de una escalera marinera. Entorno adecuado como mirador.

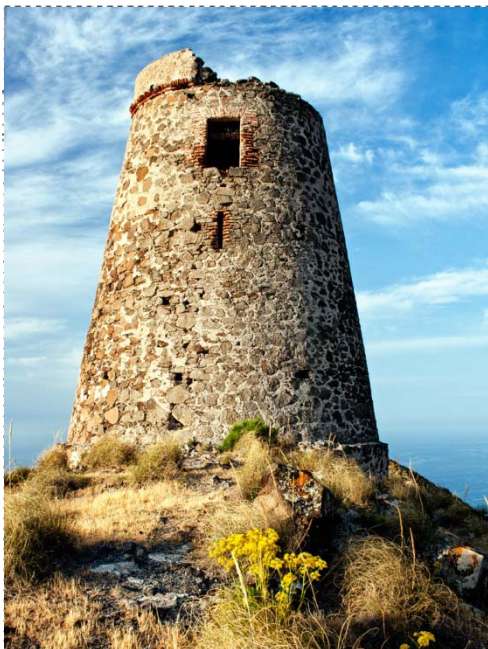
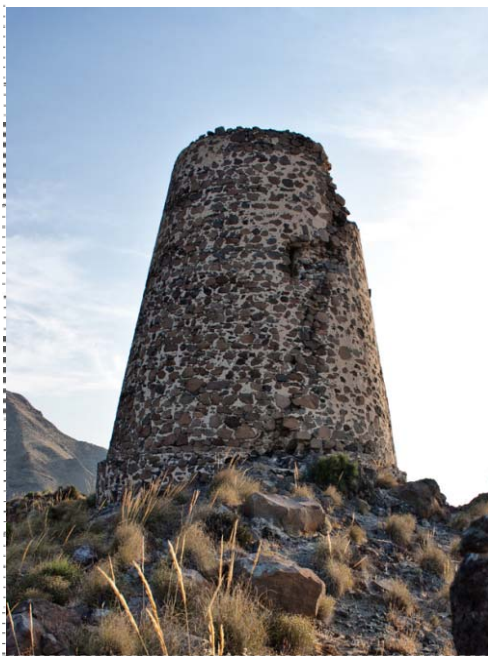
Protección	-B.I.C. Monumento 29/06/1985 -Incluida en el Parque Natural del Cabo de Gata-Níjar 1987
Estado de Conservación	Bueno. Restaurada.
Uso	Hacia 1960 fue vendida a un particular que la habilitó como vivienda.

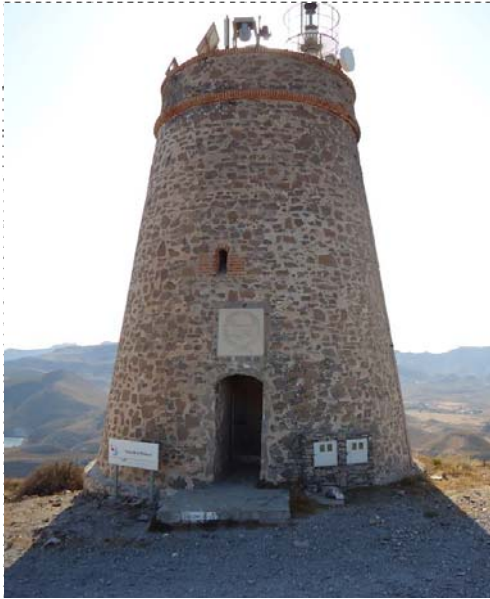
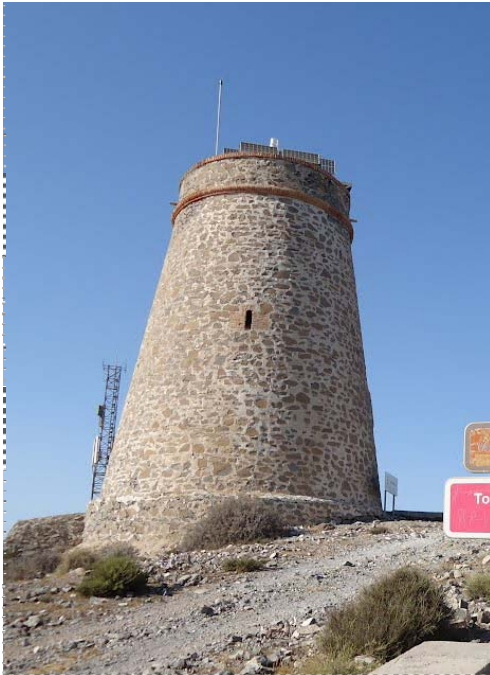
Protección	-B.I.C. Monumento 29/06/1985 -Incluida en el Parque Natural del Cabo de Gata-Níjar 1987
Estado de Conservación	Regular estado de conservación. Presenta una enorme grieta que recorre en diagonal todo el frente de
Uso	Ninguno

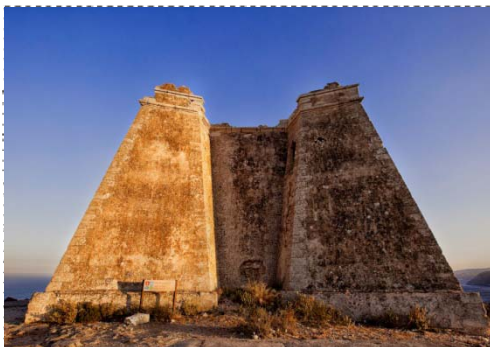
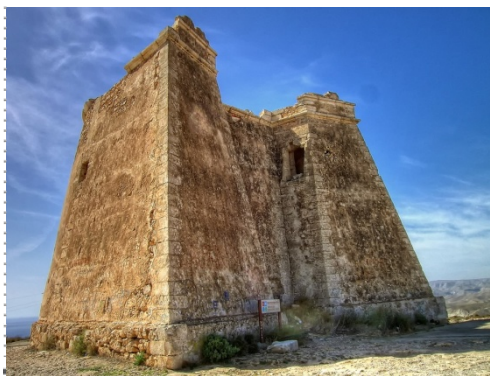
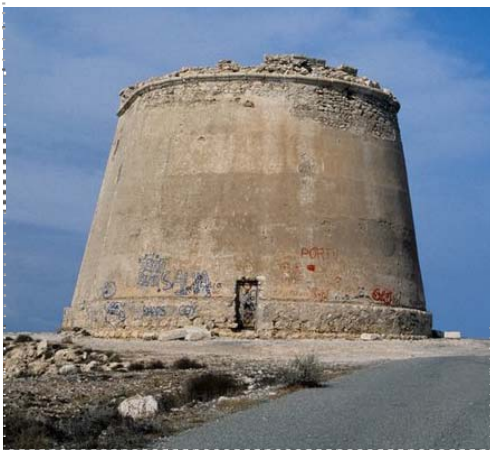
Protección	-B.I.C. Monumento 29/06/1985 -Incluida en el Parque Natural del Cabo de Gata-Níjar 1987
Estado de Conservación	Bueno. Restaurada en el año 1991
Uso	Faro de señalización marítima.

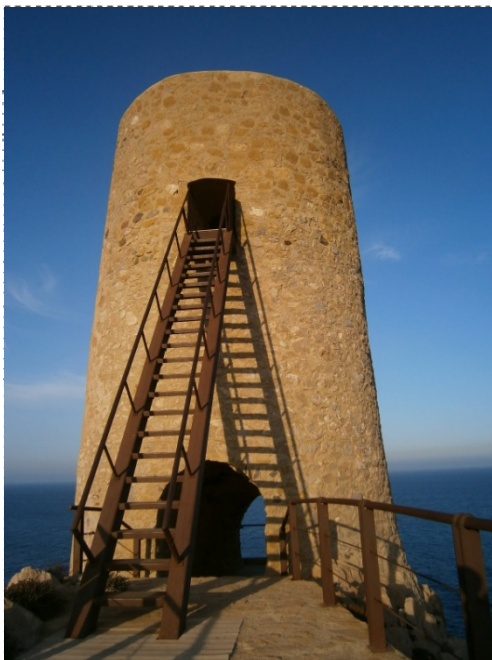
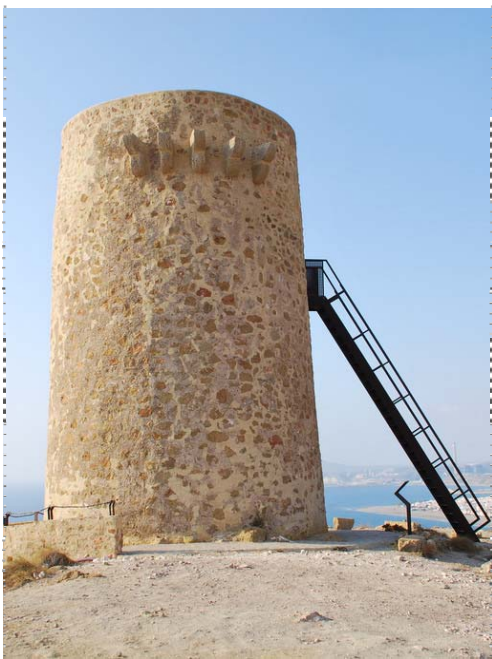
Protección	-B.I.C. Monumento 29/06/1985 -Incluida en el Parque Natural del Cabo de Gata-Níjar 1987
Estado de Conservación	Mediano estado de conservación.
Uso	Ninguno. Se ha adecuado su acceso y su entorno para tener uso como mirador.

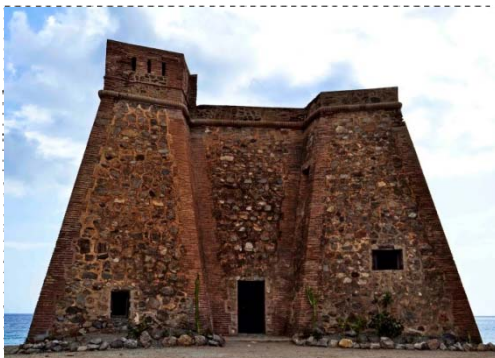
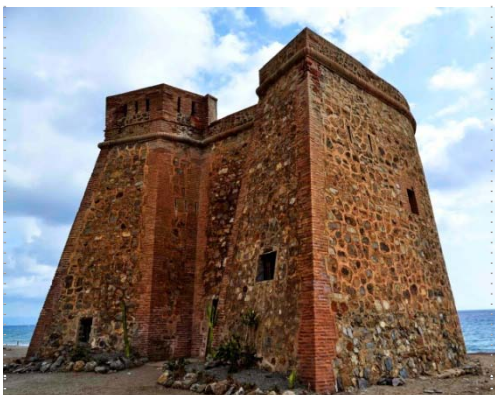
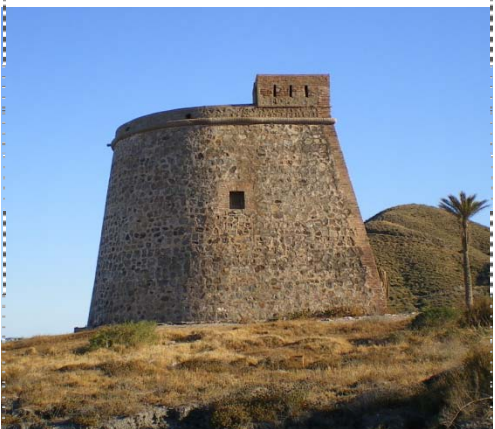
Protección	-B.I.C. Monumento 29/06/1985 -Incluida en el Parque Natural del Cabo de Gata-Níjar 1987
Estado de Conservación	Buen Estado. Restaurada 2009-2011
Uso	Accesible a su interior a través de una escalera marinera. Entorno adecuado como mirador.
